Eksploatacja linii kablowych w aglomeracji miejskiej – problemy, wyzwania

Struktura sieci elektroenergetycznej na terenie stolicy

**STOEN
OPERATOR**
powered by *e-on*

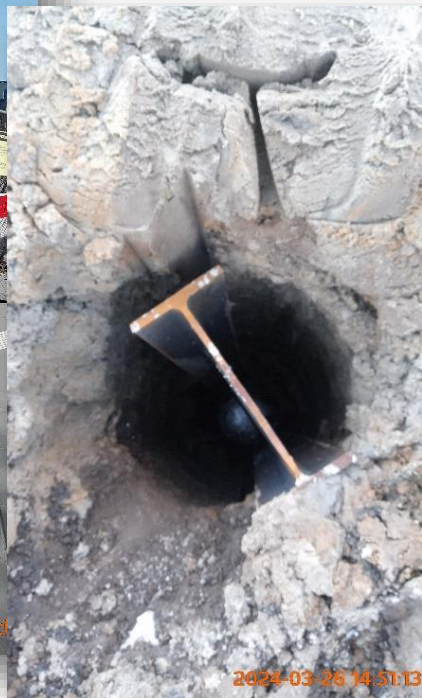
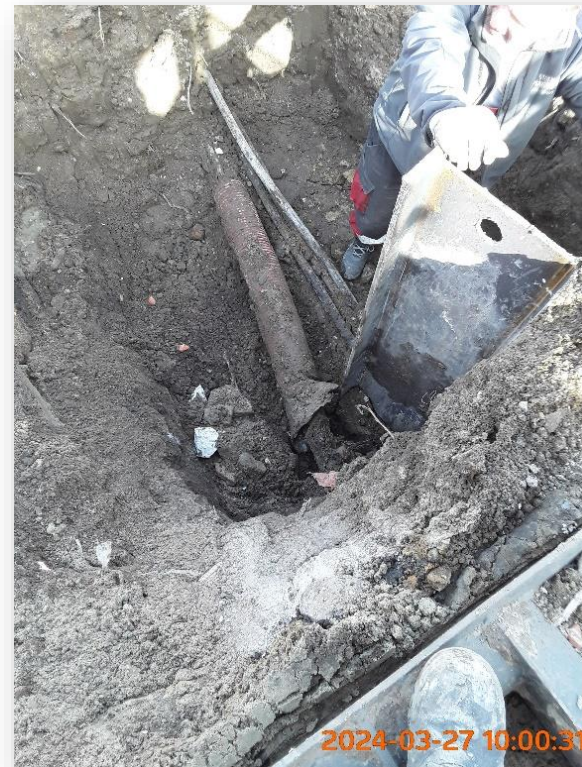
Budowa drogi.
Wykonywanie ścianki
oporowej, wbijanie
larsenów/grodzic/
profilu stalowych.
Uszkodzone 3 kable
15kV.

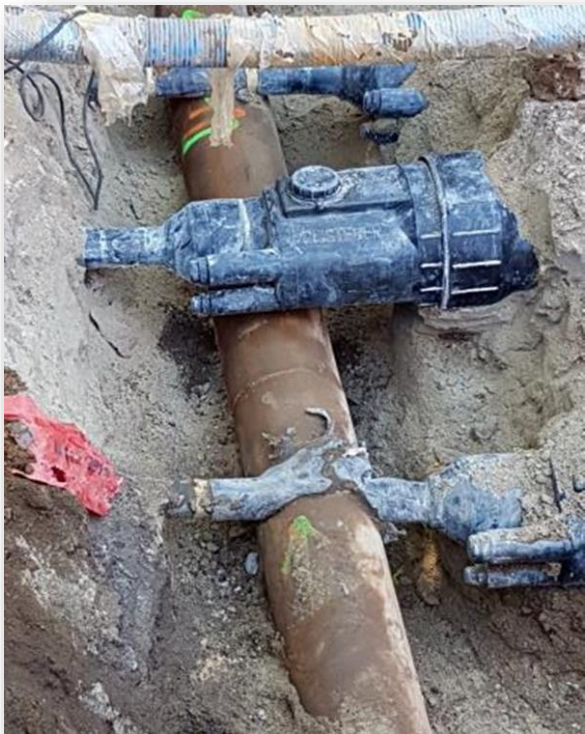
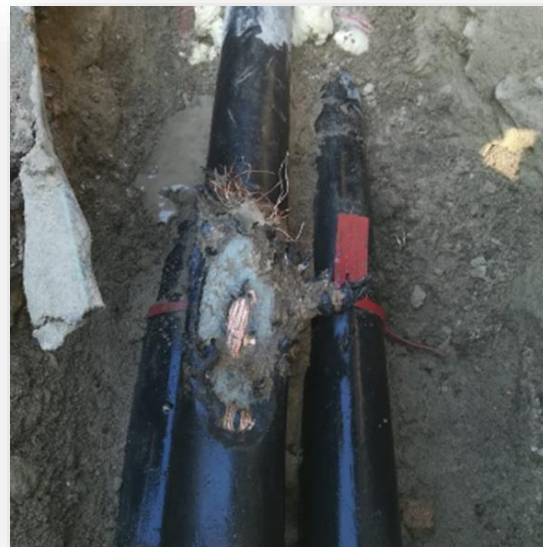
Uszkodzenie kabla 110kV przy wykonywaniu przewiertu dla przedsiębiorstwa wodociągowego

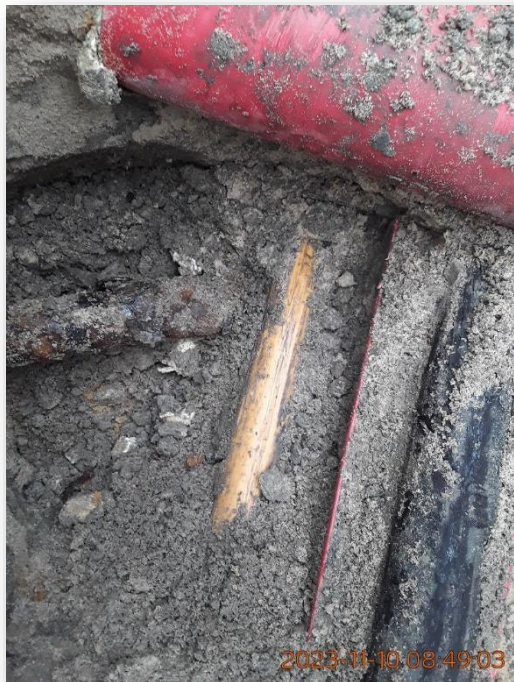
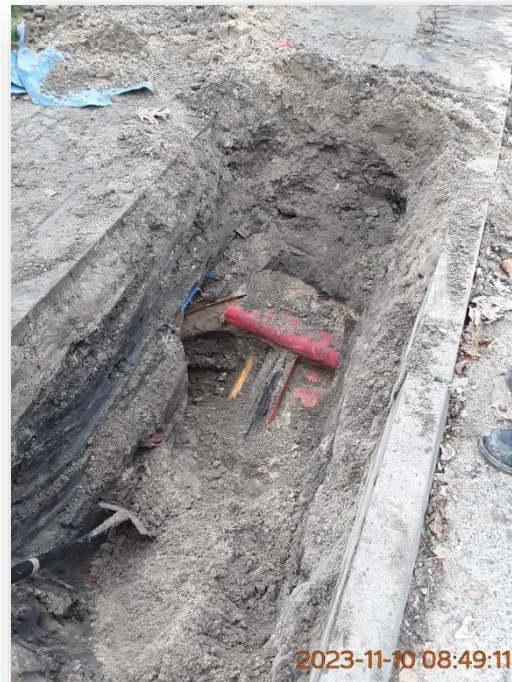
Uszkodzenie kabla 15kV przy wykonywaniu przewiertu dla przedsiębiorstwa z branży gazowniczej

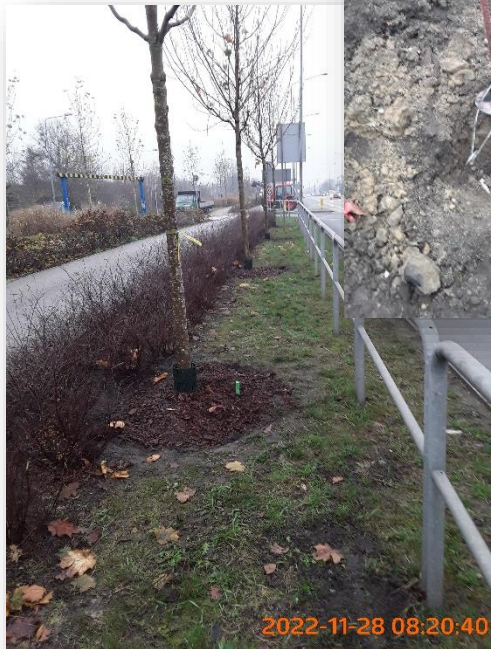
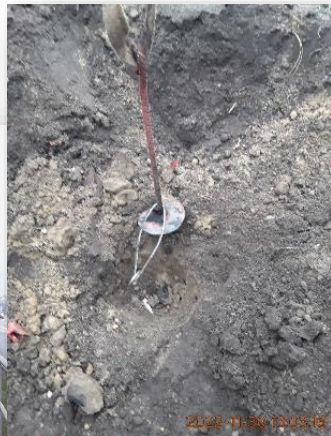
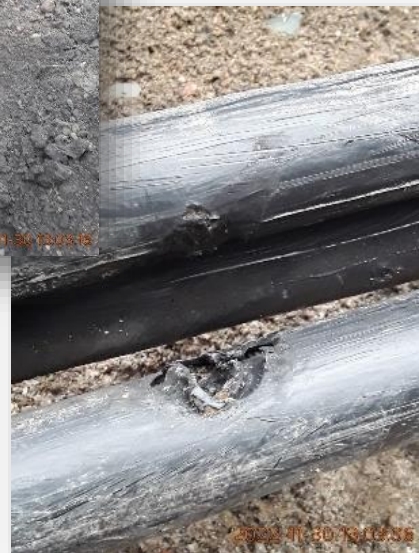
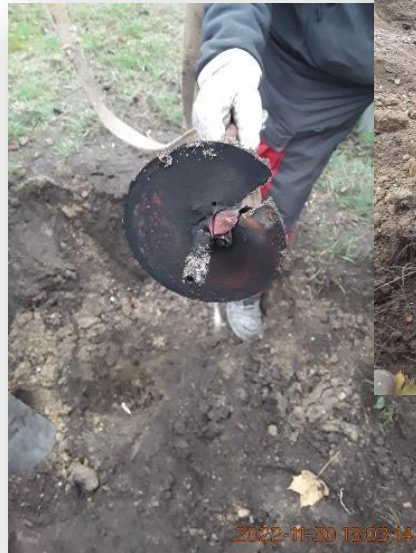
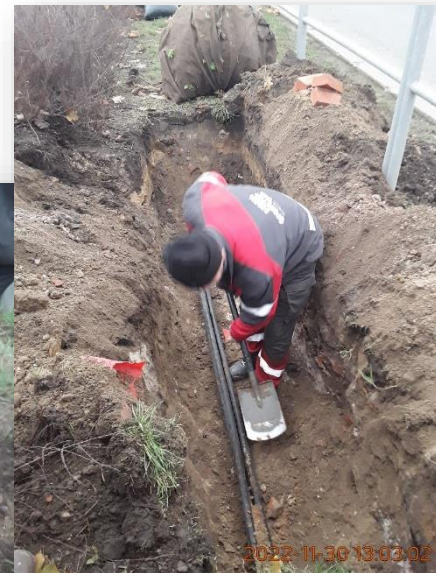
Inwestycje w ekologię - zielone miasto

Uszkodzenie kabla w trakcie nasadzenie drzewa i wykonanie odciągu.

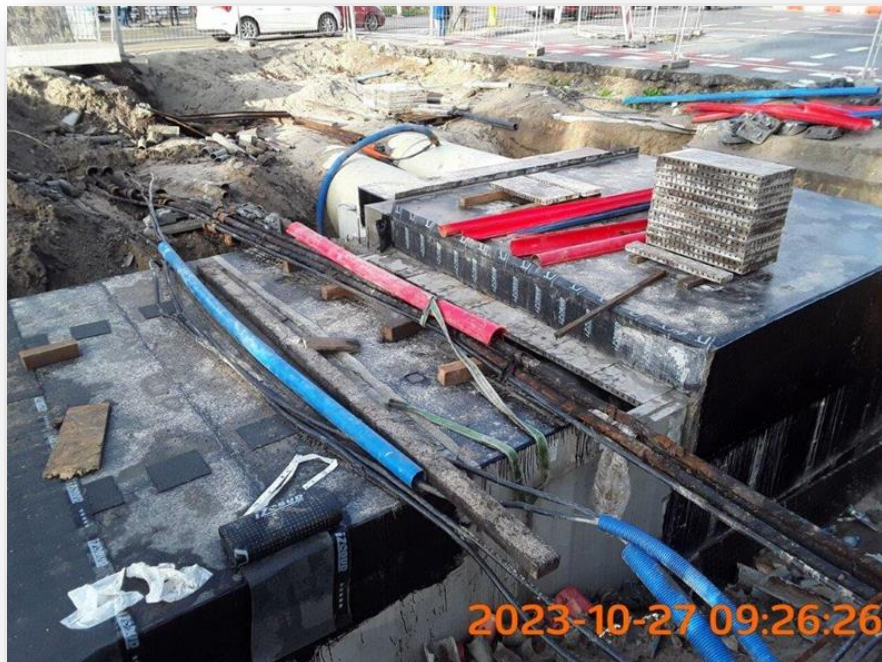
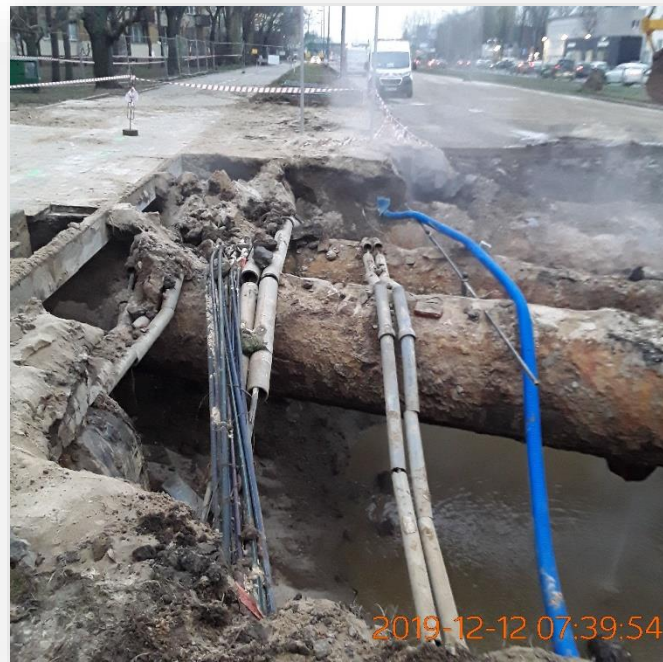
Usuwanie awarii, działania naprawcze, remonty prowadzone na miejskiej infrastrukturze technicznej

Przyczyny uszkodzeń linii kablowych przez osoby trzecie przy realizacji przez nie zadań remontowo-naprawczych

Najczęstsze przyczyny występowania uszkodzeń linii kablowych podczas napraw infrastruktury sieciowej:

- brak aktualnej inwentaryzacji sieci Stoen Operator podczas usuwania awarii przez innych gestorów sieci (inwentaryzacja jest bardziej szczegółowa od mapy geodezyjnej);
- brak porozumień między gestorami sieci odnośnie trybu udostępniania dokumentacji i sprawowania właściwego nadzoru;
- brak należytej dbałości gestorów w przestrzeganiu przepisów BHP przy prowadzeniu przez nich prac w pobliżu urządzeń energetycznych.

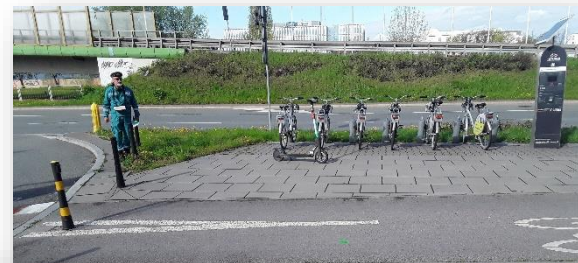
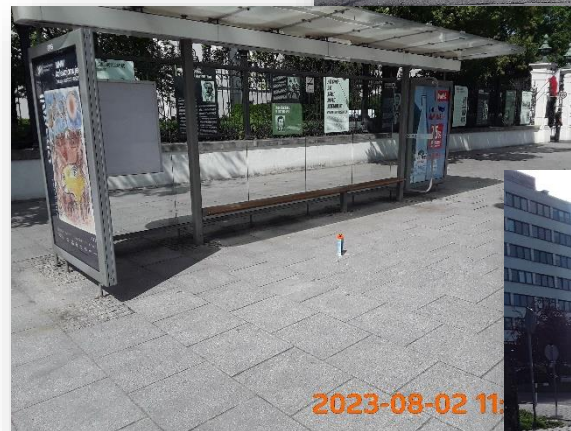
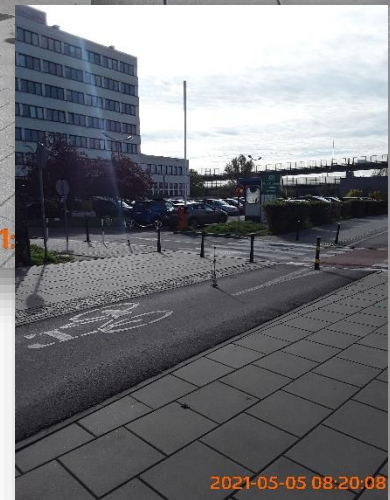
Lokalizacja urządzeń w pasie drogowym:

- konieczność zajęcia pasa drogowego u zarządcy drogi;
- zlecenie wykonania Projektu Organizacji Ruchu, właściwe oznakowanie i wygrozdzenie.

Lokalizacja urządzeń na terenach objętych gwarancjami nawierzchni:

- skomplikowana i czasochłonna procedura pozyskania zgody, nadzorów, cesji odpowiedzialności - przejęcie gwarancji, ewentualnie zlecenie odtworzenia gwarantowi;
- problematyczny i wysoki koszt demontażu oraz odtworzenia nawierzchni.

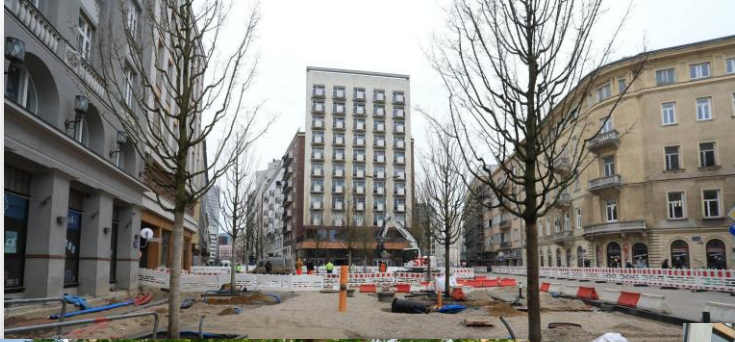
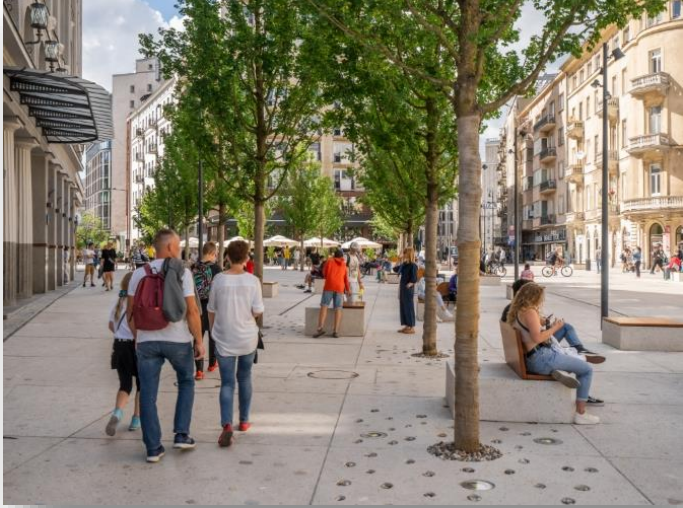
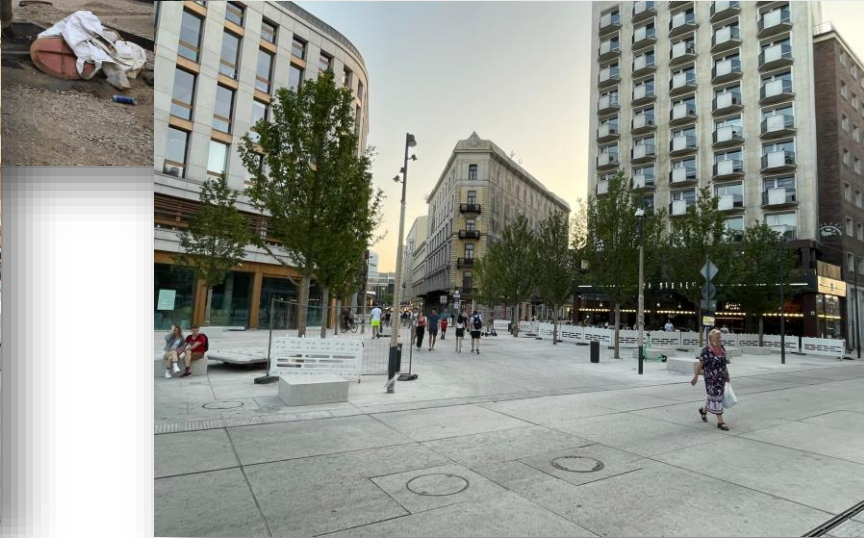
Lokalizacja urządzeń na terenach objętych gwarancjami nawierzchni

Plac w stolicy: nietypowe duże płyty (waga ok. 1t), oświetlenie, nawodnienie i drzewa.

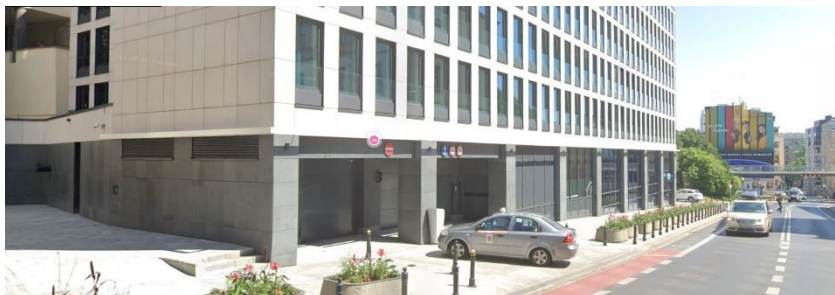
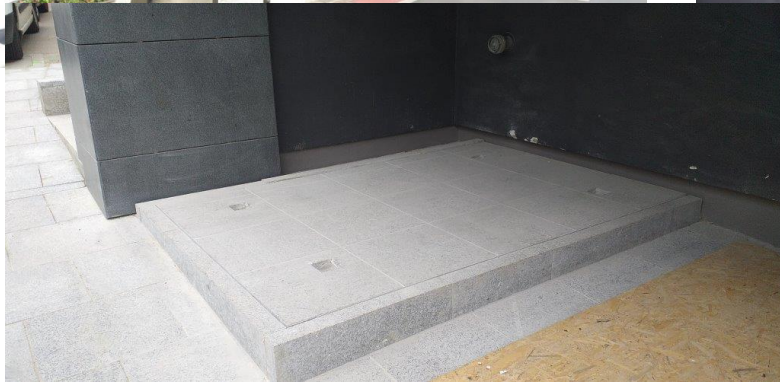
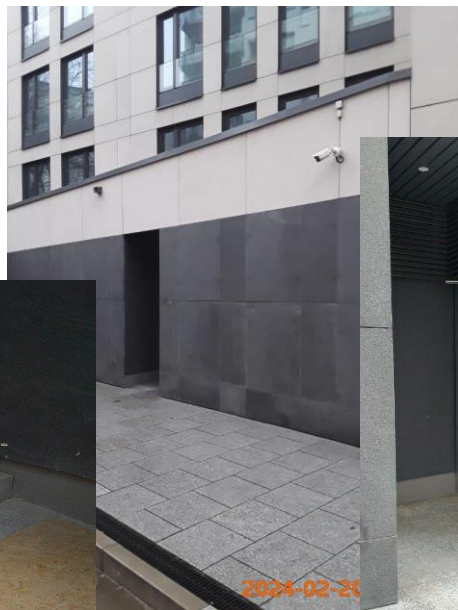
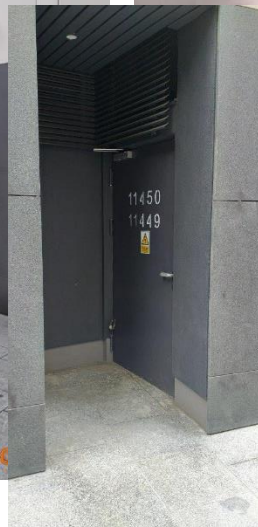
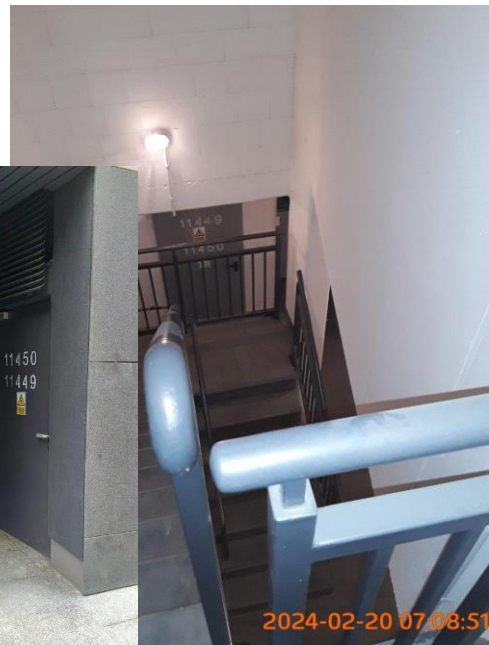
Utrudniony dostęp do urządzeń zlokalizowanych w podziemiach budynków, podziemnych garażach, klatkach schodowych

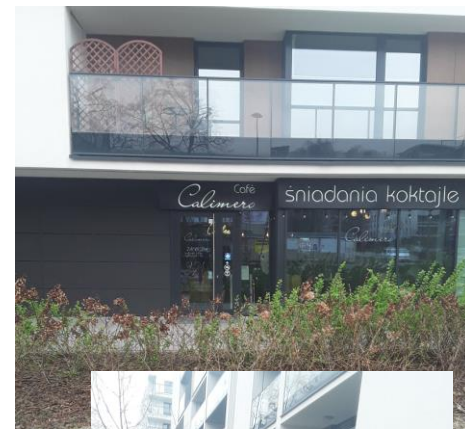
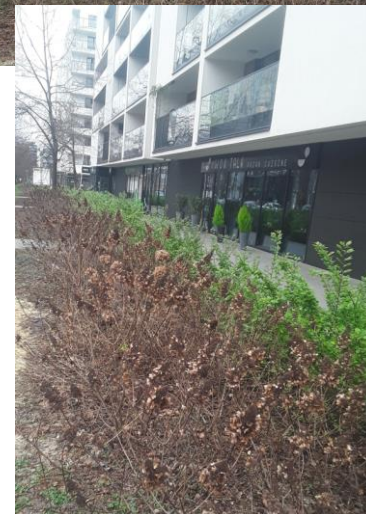
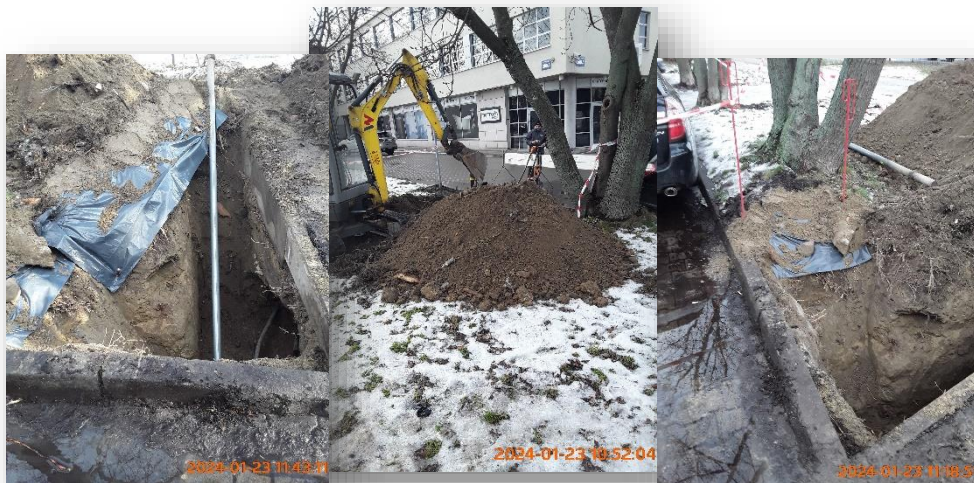
Utrudniony dostęp do urządzeń sąsiadujących z roślinnością (krzewy, drzewa):

- wymóg spełnienia przepisów prawa dot. ochrony środowiska w czasie realizacji prac w pobliżu roślinności (ze szczególnym naciskiem na pracę w pobliżu drzew tj. zabezpieczenie pnia, korzeni, prace ręczne pod koronami drzew itp.).

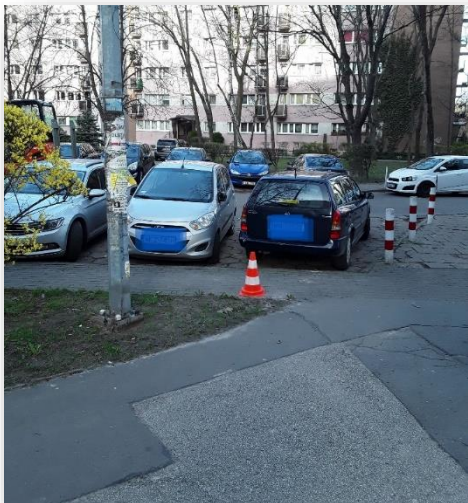
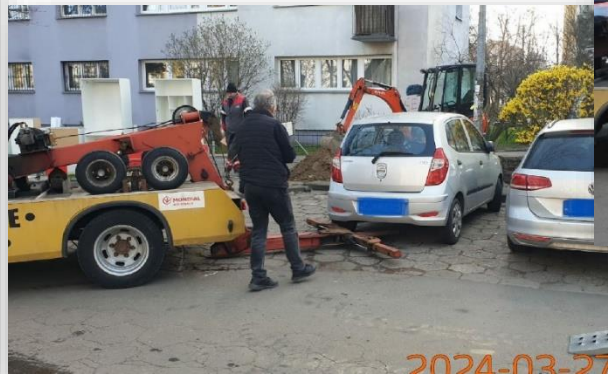
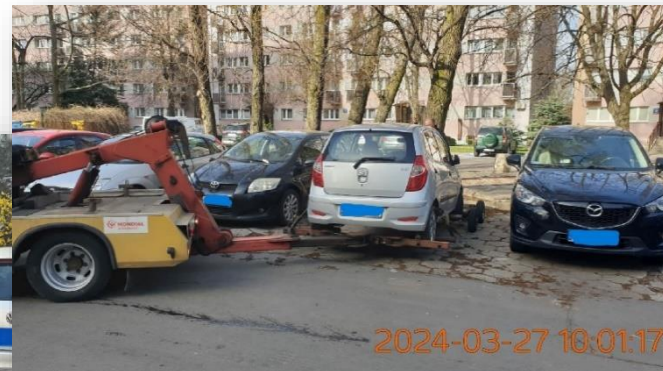
Utrudniony dostęp do urządzeń zastawionych parkującymi pojazdami

Wdrożone działania naprawcze lub zapobiegawcze:

- wdrożona procedura postępowania na okoliczność **przestawienia samochodów w najbliższe wolne miejsce** (wezwanie policji, próba ustalenia właściciela i kontaktu, spisanie notatki policyjnej oraz wezwanie firmy świadczącej usługi holownicze).

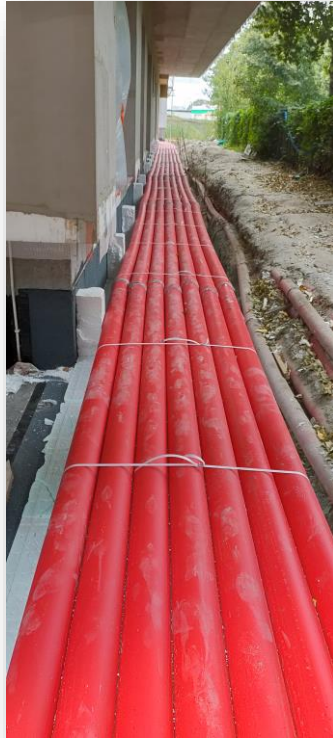
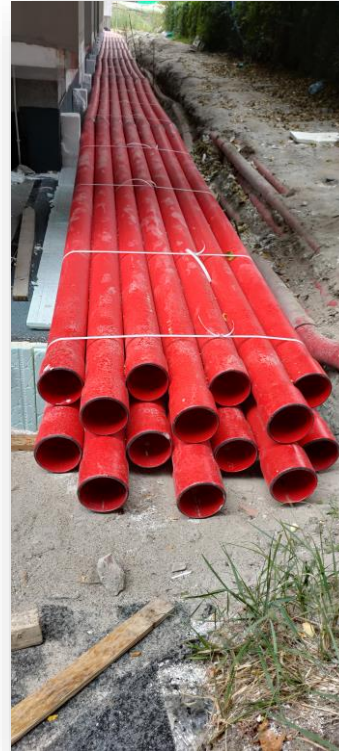
Utrudniony dostęp do urządzeń ze względu na warstwowe posadowienie linii kablowych

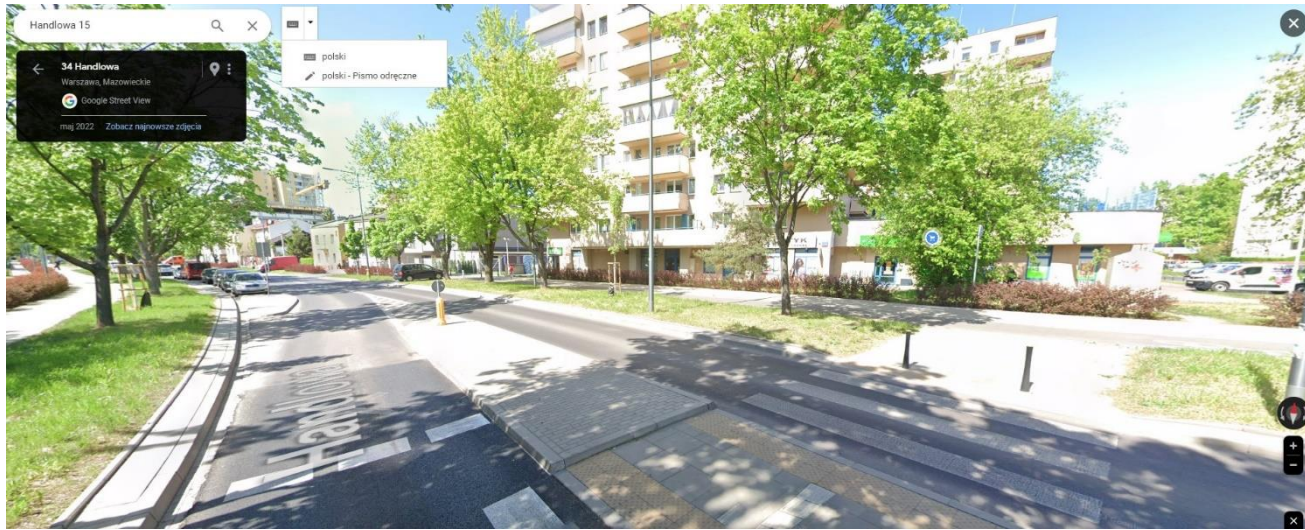
Utrudniony dostęp do urządzeń wykonanych w postaci długich odcinków linii kablowych w rurach przepustowych (nawet do 200-300 m) i na znacznej głębokości.

Dot. nowych inwestycji, które realizowane są przy wykorzystaniu przewiertów sterowanych min. ze względu na występującą roślinność, drogi oraz brak zgód na rozbiórkę nawierzchni.

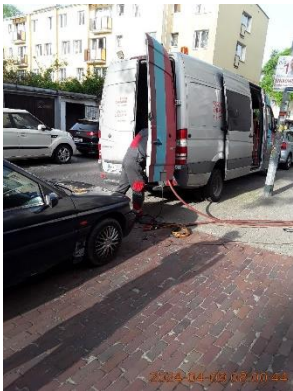
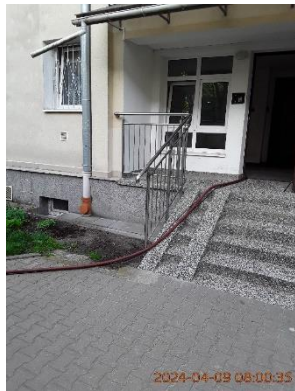
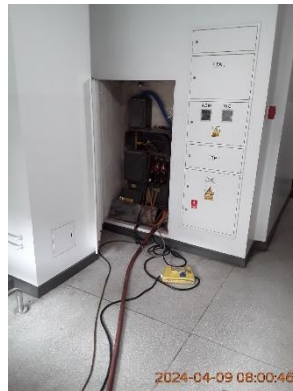
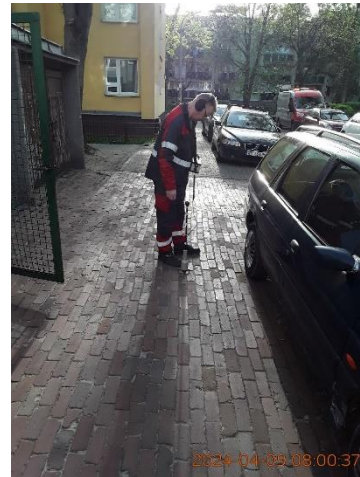
Problemy z lokalizacją uszkodzeń linii kablowych w terenie miejskim tj. problemy przy lokalizacji szczegółowej tzw. punktowej:

- duża ilość kabli ułożonych warstwowo;
- zagęszczenie sieci różnych gestorów;
- hałas natężonego ruchu komunikacyjnego;
- ułożenie linii kablowych w wszelkiego rodzaju przepustach (ich długość oraz głębokość).

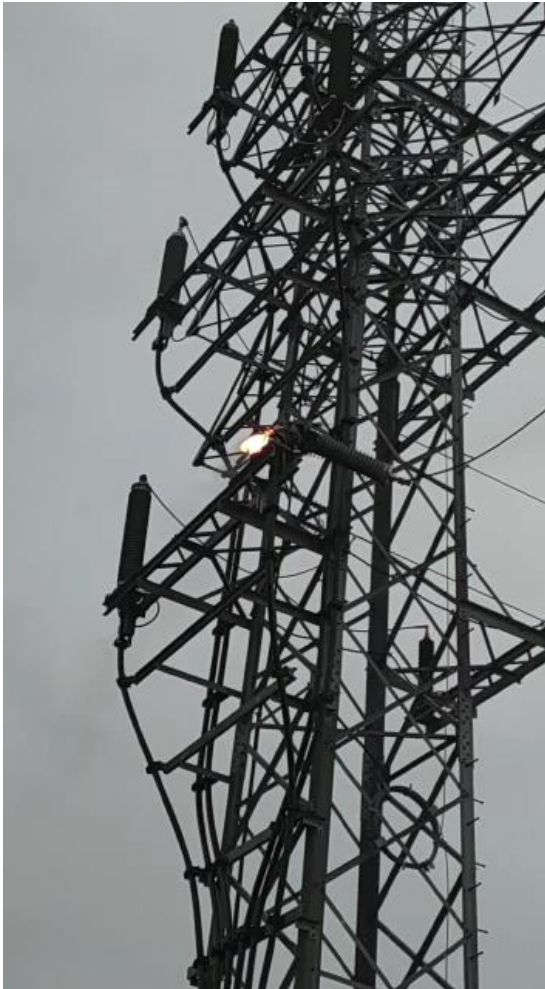
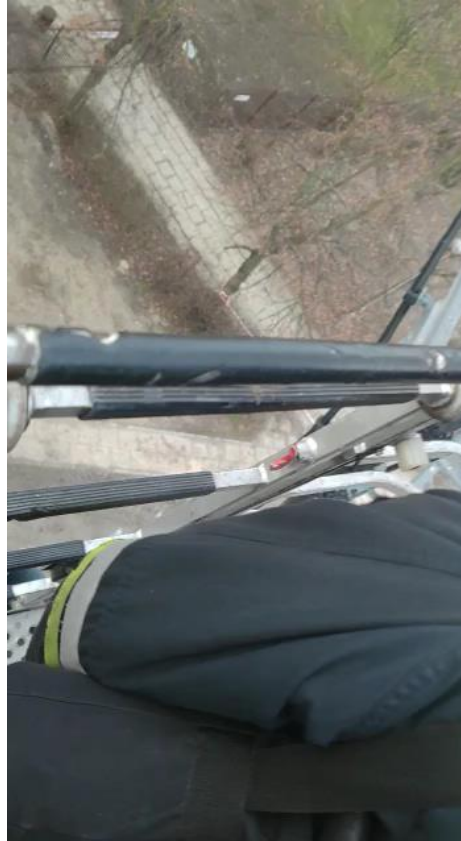
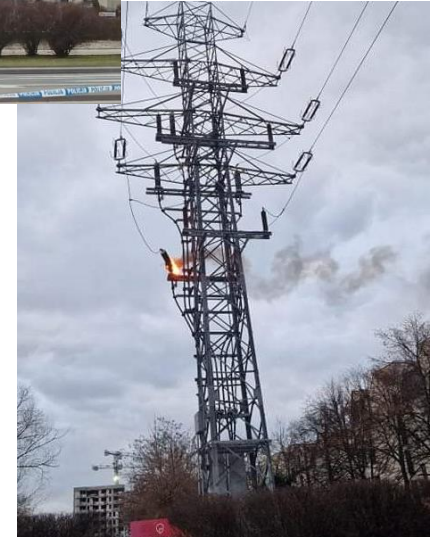
Problem z jakością budowy urządzeń
